干潟における漁場環境改善

(例:アサリ漁場)

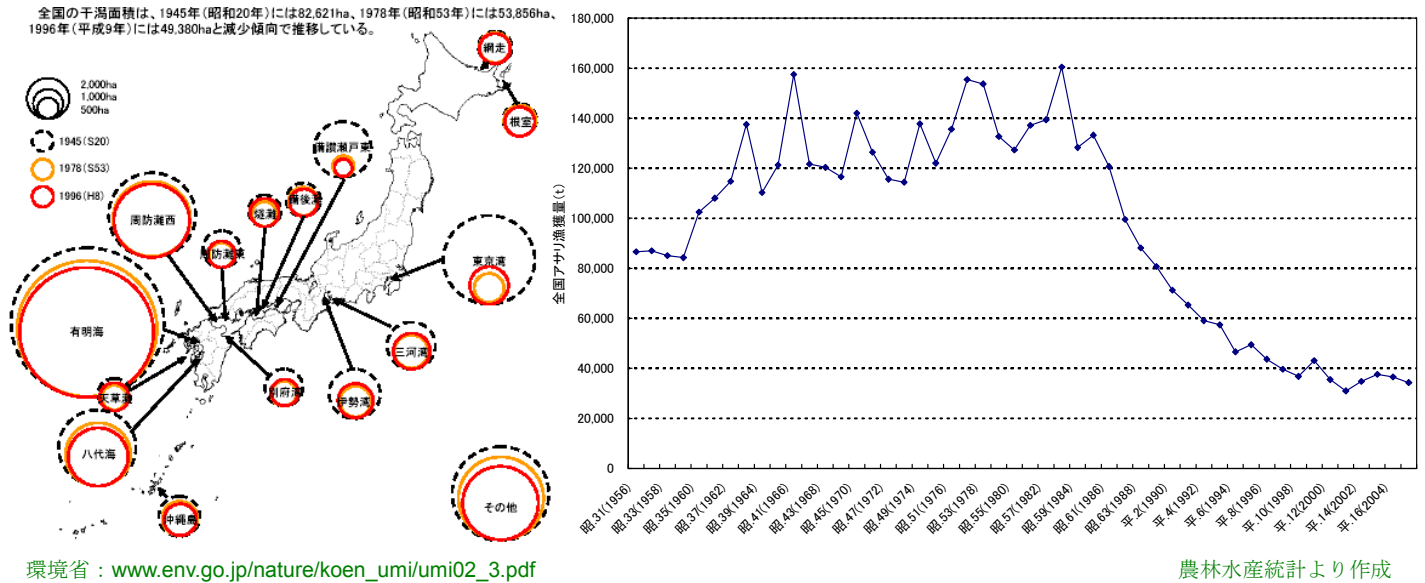
近年日本沿岸の干潟域は、人間活動による富栄養化や沿岸域の開発に伴う干潟域の減少により、アサリの生息域の環境が悪化し、アサリの漁獲量も1983年をピークに年々減少する一方です。

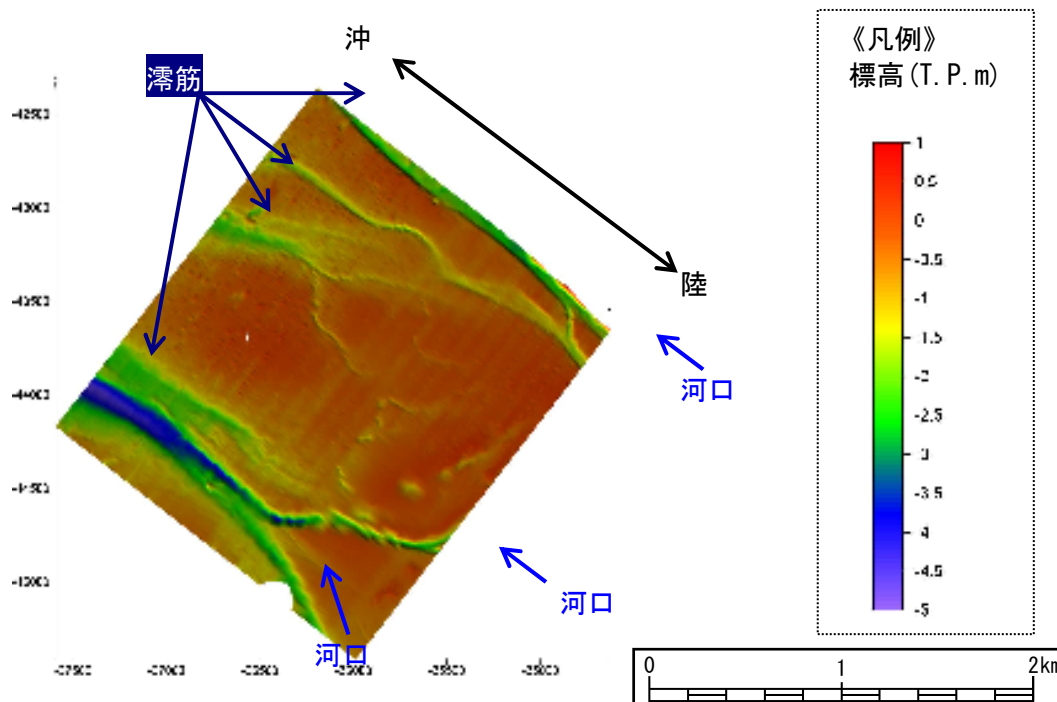
深淺測量等(下図は詳細地形が把握可能な3次元測量)を行うことによって、干潟域の澁の位置や地盤高などの海底地形を詳細に把握し、アサリ漁場の環境改善の基礎資料とします。

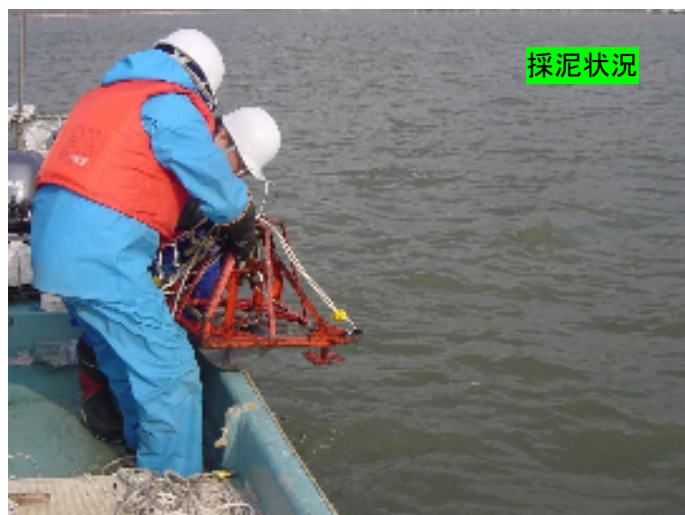
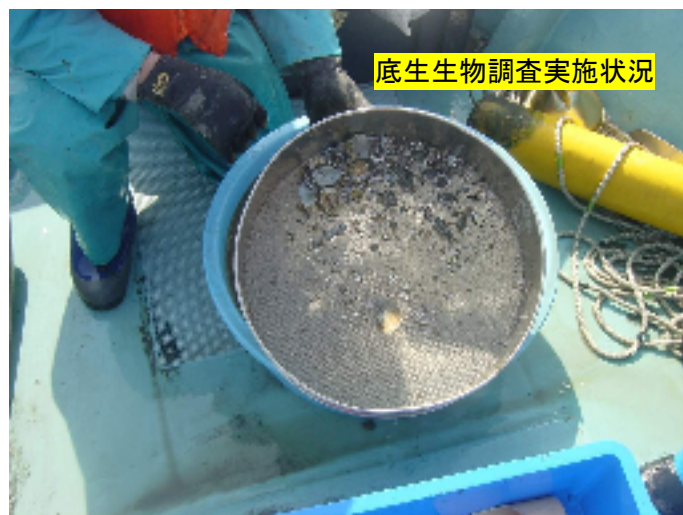
アサリ漁場の環境改善の対象領域候補地点の選定を目的として、採泥を行います。それら採取された試料をもとに底質の物理環境（粒度・密度等）及び化学環境（COD・強熱減量・硫化物等）の把握を行います。また、同時に底生生物調査を実施し、対象領域の生物の生息状況も把握します。

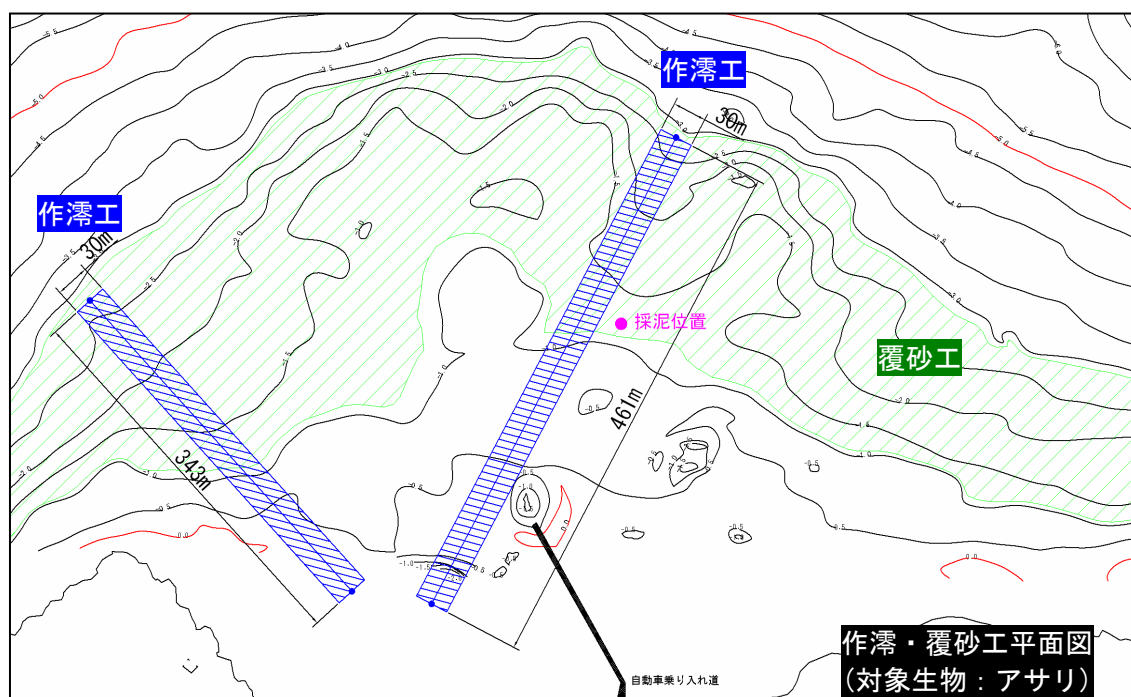
上記調査や既往文献等から対象海域におけるアサリの生息に適した条件を設定した後に、波浪・流況等の数値シミュレーションによる技術的な観点から適切な対策領域を選定します。その後、地元漁場利用者（地元漁業協同組合）等のヒアリングから得られた利活用の視点も踏まえ、アサリにとって最適な環境改善領域・手法を決定し、設計を行います。
