河川堤防点検（出水時およびその後の対応）

クレアリアによる災害時の適切な水防活動等の支援

クレアリアによる被災後の支援

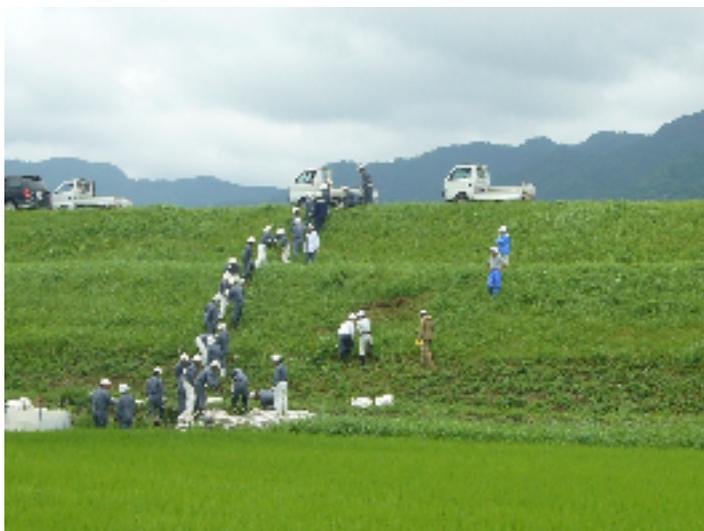
居住地側の堤防斜面の変状（平成 18 年 7 月 斐伊川）

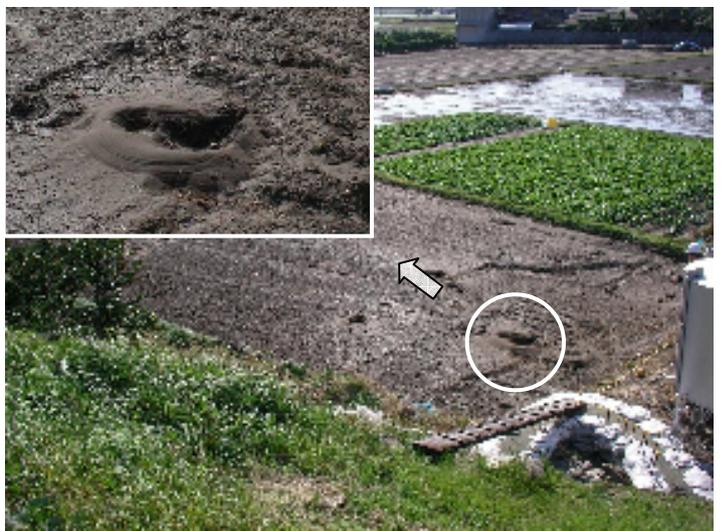
堤防の居住地側の噴砂（平成 16 年 10 月 那賀川）

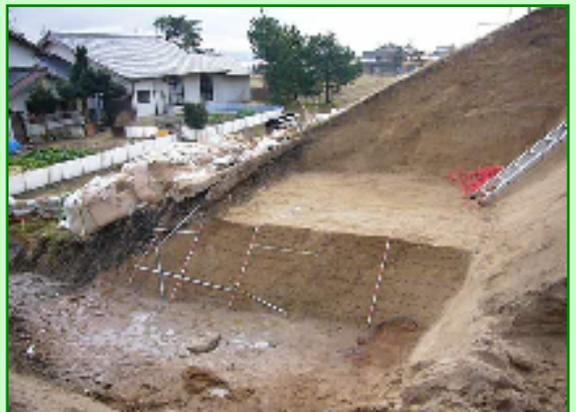
堤防開削調査の事例（平成 19 年 1 月 斐伊川）
